# 自然教育園におけるナラ枯れの発生（第二報）

**Akiko Shimoda<sup>1</sup>, Masanori Yagi<sup>2</sup>, Junichiro Kajinami<sup>3</sup>: Outbreak of Japanese oak wilt in the Institute for Nature Study, Part2. Miscellaneous Reports of the Institute for Nature Study (53): 29–34, 2021.**

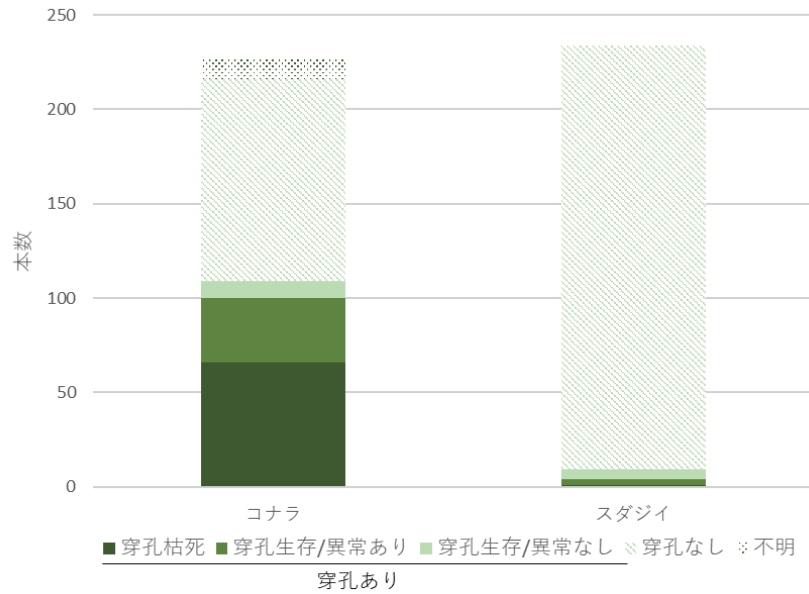
調査対象としたコナラ及びスダジイについて、穿孔の有無と生存状況を図1に示した。穿孔が確認されたコナラは109本で、コナラ全体の48.0%であった。この穿孔木の60.6%に当たる66本が枯死、31.2%に当たる34本で枯葉の生育異常が確認された。穿孔を受けていても全く異常が認められなかった樹木はわずか9本と少なかった。また、2019年調査時に拡大防止対策として幹のビニール被覆を行ったコナラのうち、ビニールにより幹の穿孔が確認できなかった11本については、2020年度被害の有無を不明として扱った。穿孔のあったスダジイは9本で、スダジイ全体の3.8%であった。そのうち、1本が枯死し、枯葉をつけるなどの異常が認められたものは3

図1. 2020年度のコナラ（右）とスダジイ（左）の穿孔の有無と生育状況.

本であった。一方で異常が認められなかったものは5本であった。スダジイは、コナラと比較して穿孔木は少なく、また穿孔を受けても異常が認められない場合が多かった。

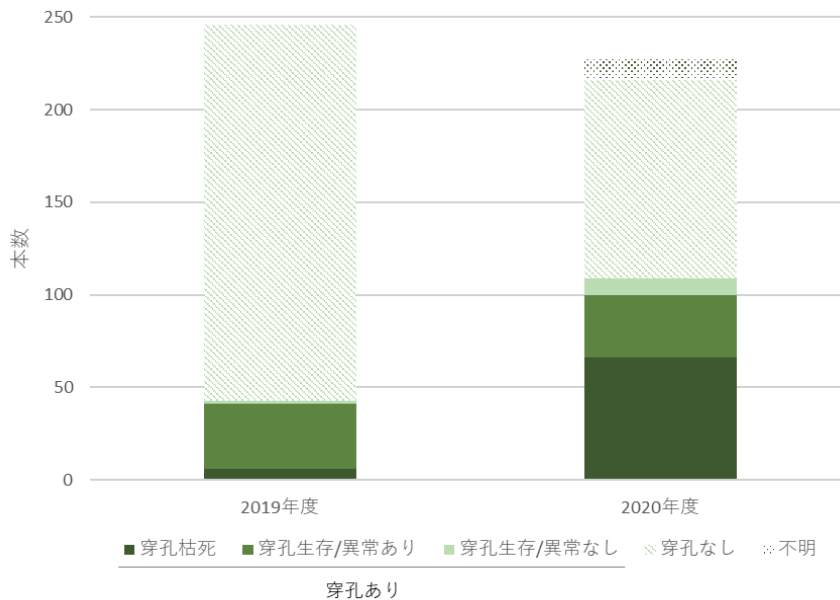
図2. コナラの2019年度（左）と2020年度（右）の穿孔の有無と生育状況の比較.

コナラの穿孔木は、図2に示す通り、2019年は43本（17.4%）であったが、2020年は109本（48.0%）に増加した。穿孔木のうち、特に枯死木の増加が顕著で、2019年の6本（2.4%）から2020年は66本（29.1%）となった。

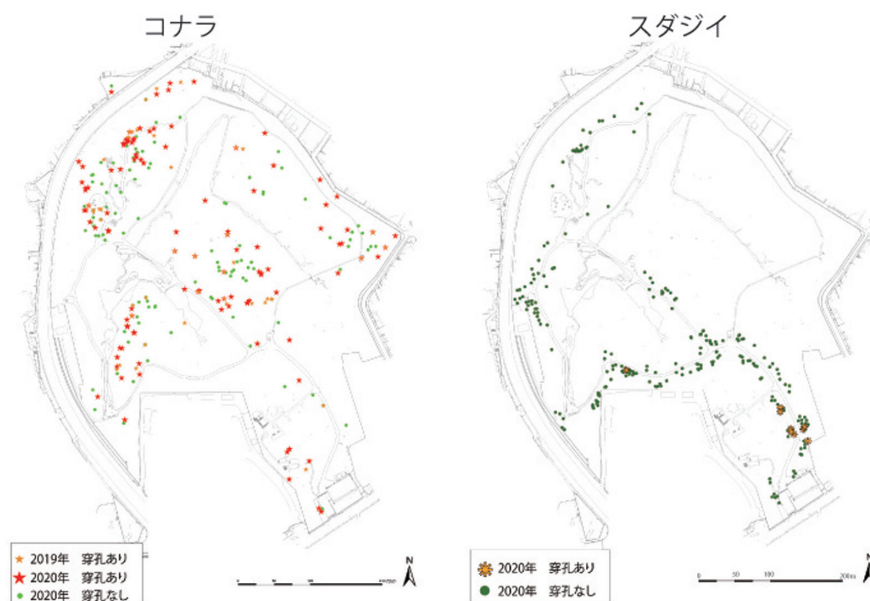
図3に示す通り、コナラ穿孔木の園内での分布状況を見ると、2019年、2020年ともに園の全域に分布していた。一方、スダジイ穿孔木の分布状況を見ると、特に園の南側に偏在していた。

図3. コナラ（左）、スダジイ（右）の2019年度、2020年度別の穿孔被害の分布。

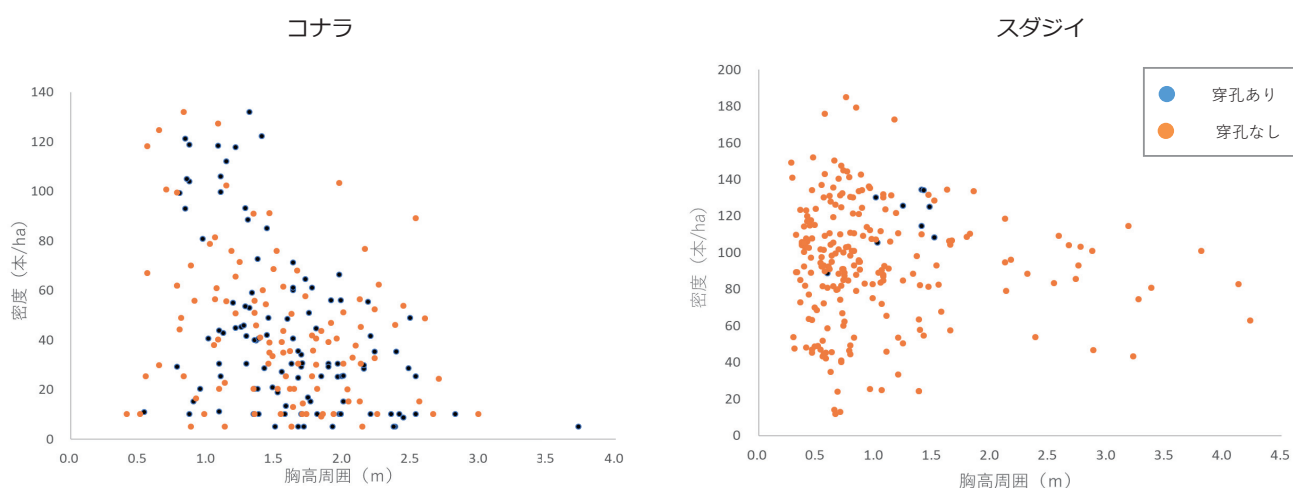
図4. コナラ（左）、スダジイ（右）の穿孔の有無別に見た密度と胸高周囲サイズとの対応関係。

コナラ及びスダジイの密度、胸高周囲と穿孔の有無について図4に示す。コナラは、密度、胸高周囲ともに穿孔の有無との顕著な関係は見られなかった。スダジイは穿孔を受けた樹木が9本と少ない状況ではあるが、密度は100～140本/haの間のやや高い場所で、胸高周囲については、1.0～1.5mの範囲に集中する傾向が見られた。

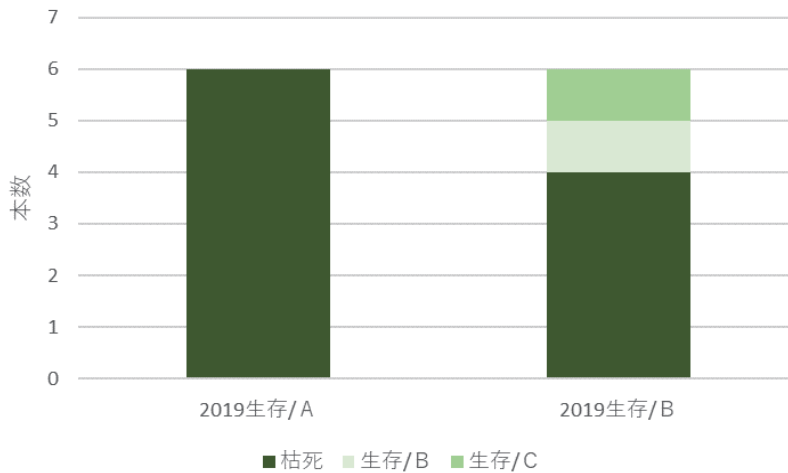
図 5. ビニール被覆処置時 (2019 年) の生育状況別にみた 2020 年の生存状況.

2019年にビニール被覆したコナラの、2020年の生育状況を図5に示す。2019年の処置段階で異常の程度が「生存A (枯葉率25%未満)」であった6本は、2020年にはすべて枯死し、生存B (枯葉率25~50%)」であった6本は、4本が枯死、1本は変化なく生存Bの状態のまま、

1個体は生存C (枯葉率50~75%)の状態となった。

多くの穿孔が確認され、比較的異常 (枯葉) の少ない被害木をビニール被覆することで、羽化したカシナガの飛散を防止するとともに、被害木を生存させる効果を期待したが、対策実施翌年の2020年にはその多くが枯死する結果となった。

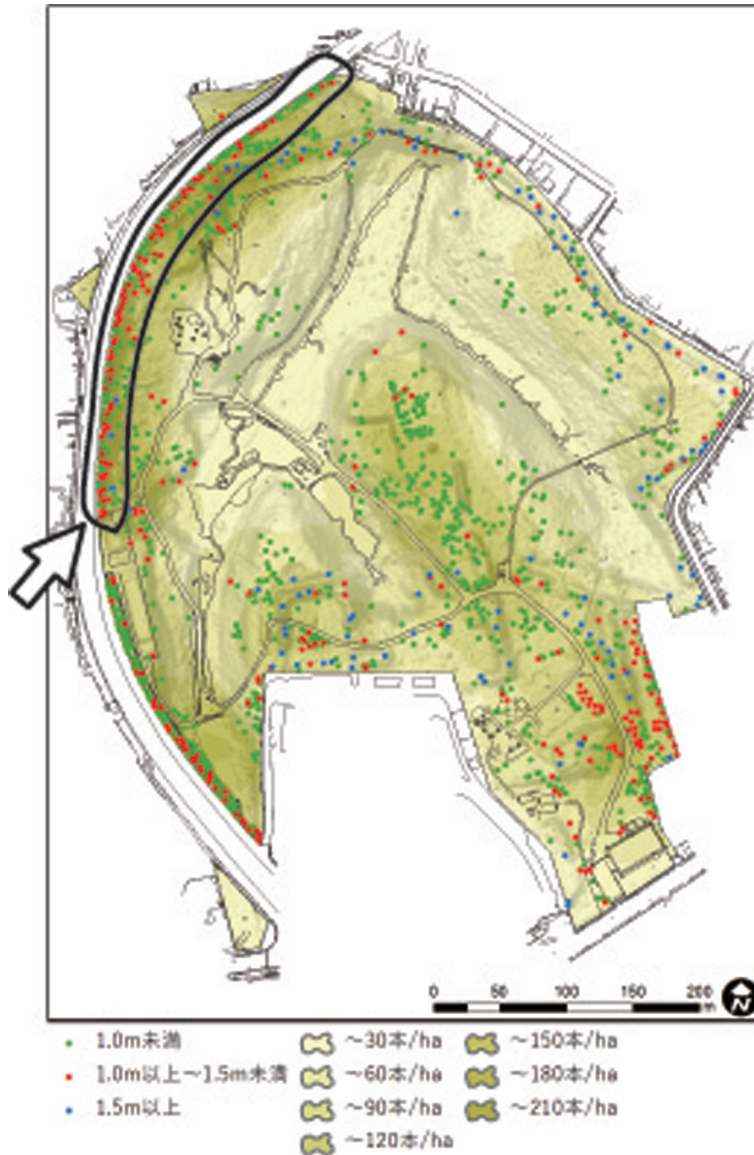
図6. 園内におけるスダジイの胸高周囲と密度の分布状況.

結果と一致している。ただし、コナラとスダジイが混交する林分では、はじめにコナラの穿孔被害が拡大し、その後スダジイの穿孔がコナラを上回った例もあり（澤田ほか，2020），園内でも今後のスダジイへの被害拡大が懸念される。今回の調査結果から，スダジイの穿孔被害は，胸高周囲は1.0～1.5 m程度，また密度がやや高い場所が多い傾向にあった。これらの特徴に注目して園内のスダジイの分布を見ると，図6に示す通り，青色の矢印で示した園の北西部分にスダジイの密度がやや高く，胸高周囲1.0～1.5 mの該当木が多く集中している。このエリアは園の外周部で高速道路にも隣接し，穿孔による枯死木については安全対策上特に注意する必要がある。そのため，来年度はこのエリアでのスダジイの被害動向を特に重点的に確認していく必要があると考えられる。
