# 自然教育園内の土塁斜面にみられる地形変化の解析

**Tsuyoshi Osada<sup>1</sup>, Takashi Tashiro<sup>2</sup>, Tomoyoshi Murata<sup>3</sup>, Takumi Endo<sup>4</sup>, Makiko Watanabe<sup>1</sup>: Analysis of the topographical variations on the earthwork slope in the Institute for Nature Study. Miscellaneous Reports of the Institute for Nature Study (53): 49–54, 2021.**

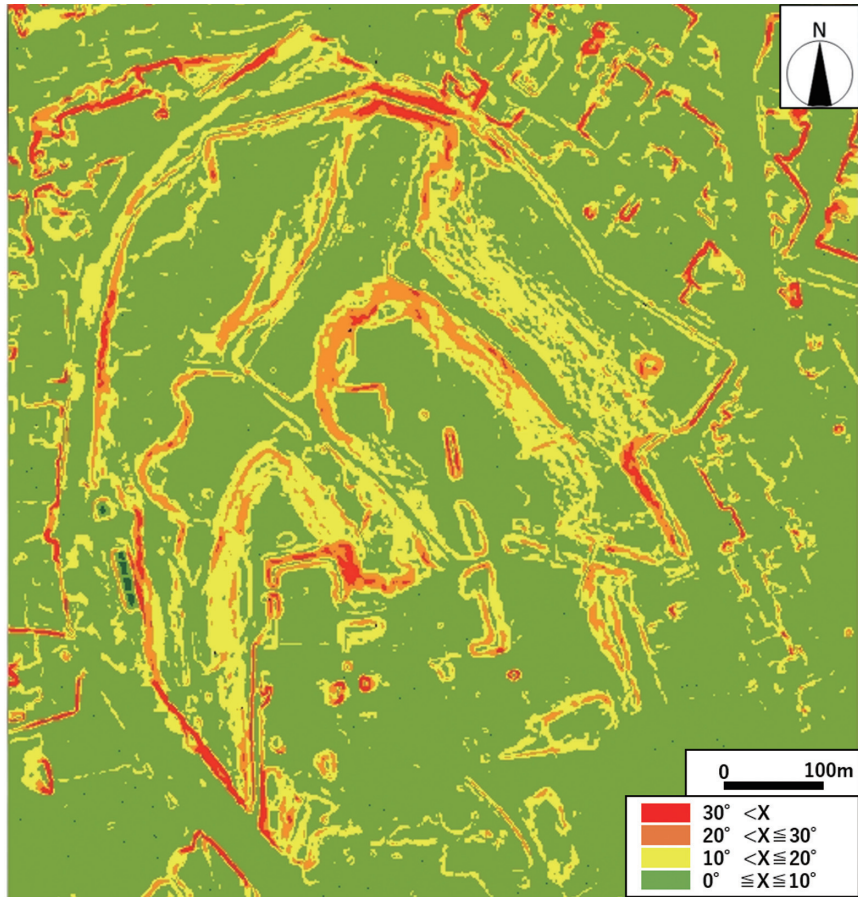
図2. 園内の傾斜量区分図.

自然教育園内の傾斜量の解析結果を図2に示す。ここでは、傾斜量を30°以上、20°以上30°未満、10°以上20°未満、10°未満の4つに区分して表示した。これによれば、斜面の平均傾斜角度が30°を超える斜面は、園外周土塁では園北端部に位置する土塁①-1北東部分の北側斜面と土塁①-2の南北両斜面全体と土塁①-3南東端付近の南東側斜面に確認された。園内部土塁では、土塁②の東-西側斜面全体と土塁④の南側斜面の一部、土塁⑨の東西斜面及び北側斜面に確認された。斜面の平均傾斜角度が20°以上30°未満に分類された箇所は、園外周土塁では土塁①-1の南北両斜面の全体と土塁①-3北西および南東端の南北両斜面の一部および北西方向から南東方向に分布する土塁中間部分に点在している。園内部土塁では、土塁③の西側斜面、土塁④の東側斜面、土塁⑦の南側斜面、土塁⑧の全体を除く全ての斜面に確認された。斜面の平均傾斜角度が10°以上20°未満に分類され

た箇所は、上記2分類以外の残りの土塁斜面が相当した。さらに、園内の土塁以外の地形については、台地斜面の平均傾斜角度は、概ね10°~20°であったが、20°以上の傾斜角度をもつ斜面も確認された。また、低地部と台地上の平坦地の平均傾斜角度は、10°未満に分類された。

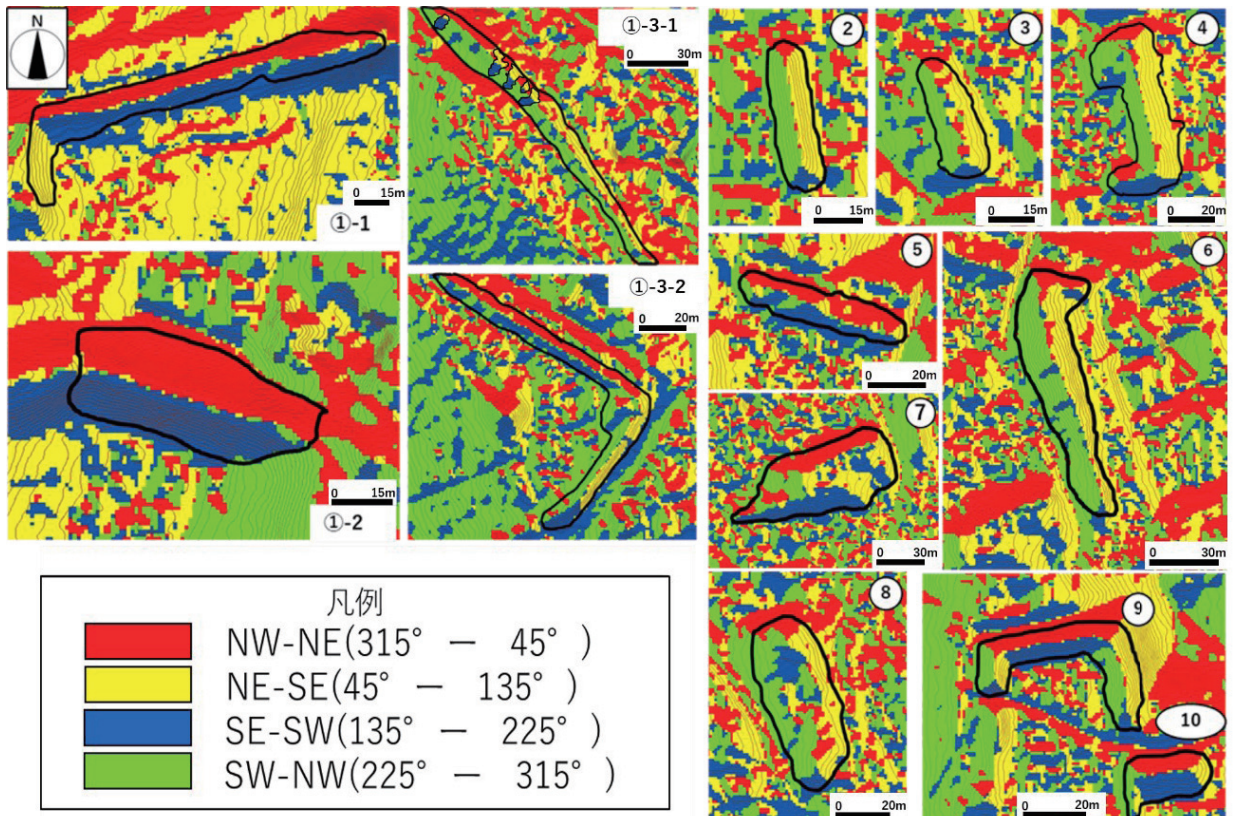
図3. 園内における土塁の傾斜方向区分図 (①～⑩は図1の土塁番号に対応).

傾斜方向の解析結果を図3に示す。ここでは、傾斜方向を、北西(NW)-北東(NE)、北東(NE)-南東(SE)、南東(SE)-南西(SW)、南西(SW)-北西(NW)のそれぞれの成分をもつ4つの方向に区分して図示した。これにより明らかとなった土塁斜面の傾斜方向特性を以下に記す。園内の土塁は築造当時、東西南北の向かい合う各斜面が対称的な形状に造られた可能性が高く、二等辺三角形に似た形状を呈していたと考えられる。本結果においては、前述の推定される築造時の土塁形状と図3に示される現在の形状とを比較し、その差異を記す。園外周土塁のうち土塁①-1と①-2については、全ての斜面上において、傾斜方向の乱れは確認されなかった。一方で、土塁①-3については、南東部分の南北両斜面

を除く全ての箇所では北側斜面中に東側斜面、南側斜面中に西側斜面の要素が確認された。また、これらの箇所においては、北側斜面では東方向へ約90°、南側斜面では西方向へ約90°の方向へ傾斜する斜面が形成されており、稜線と直交する方向への傾斜面の乱れが発生していることが確認された。一部の箇所においては、北側斜面から南側斜面へと稜線を跨ぎ土塁の逆側斜面にまで繋がる斜面方向の乱れが形成されている箇所も確認されており（図3中①-3-1, ①-3-2）、こうした稜線を跨る形で形成される傾斜方向の乱れは、一定の間隔を空けて点在している状態が認められた。園内部土塁では、土塁②, ③, ④, ⑤, ⑨, ⑩以外の土塁において、特定の狭い範囲内において本来の斜面方向ではない方角への傾斜が複数存在する地点も確認された。土塁⑥においては、西側斜面の一部に土塁①-3と同様な稜線と直交する方向に北方向の乱れが確認された。土塁⑦および⑧においては、土塁頂部を中心とした斜面中部にかけての広い範囲に面的な乱れが確認された。

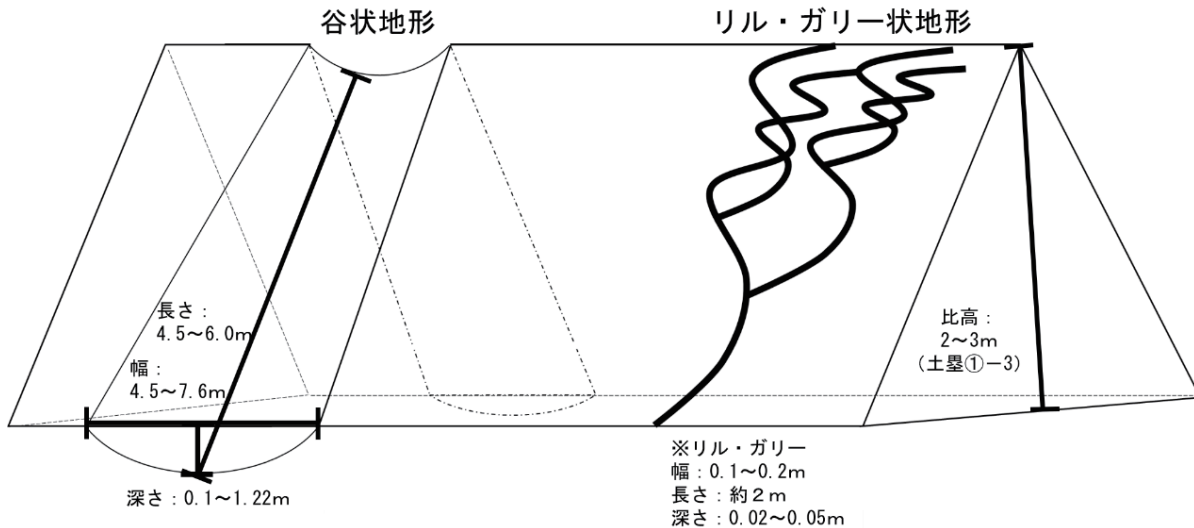
図4. 土塁上の谷状地形とガリー状地形の模式図。

傾斜方向の解析結果より斜面方向の乱れが多く確認された土塁①-3の一部を対象に実施した実踏調査結果では、図3中土塁①-3-1と土塁①-3-2中に示される稜線に直交した斜面方向の乱れが確認されている地点において、水流により形成されたと推定されるガリー状の地形や谷の形成が確認された（図4, 図5）。土塁①-3と土塁①-2の境界部分に形成されている急崖付近では、図5の(A)に見られる南北両斜面を跨る谷が形成されていた。図5の(A)における谷状地形について、南側の形状は幅5.8~7.6m、長さ6.0m、高さ(=溝の

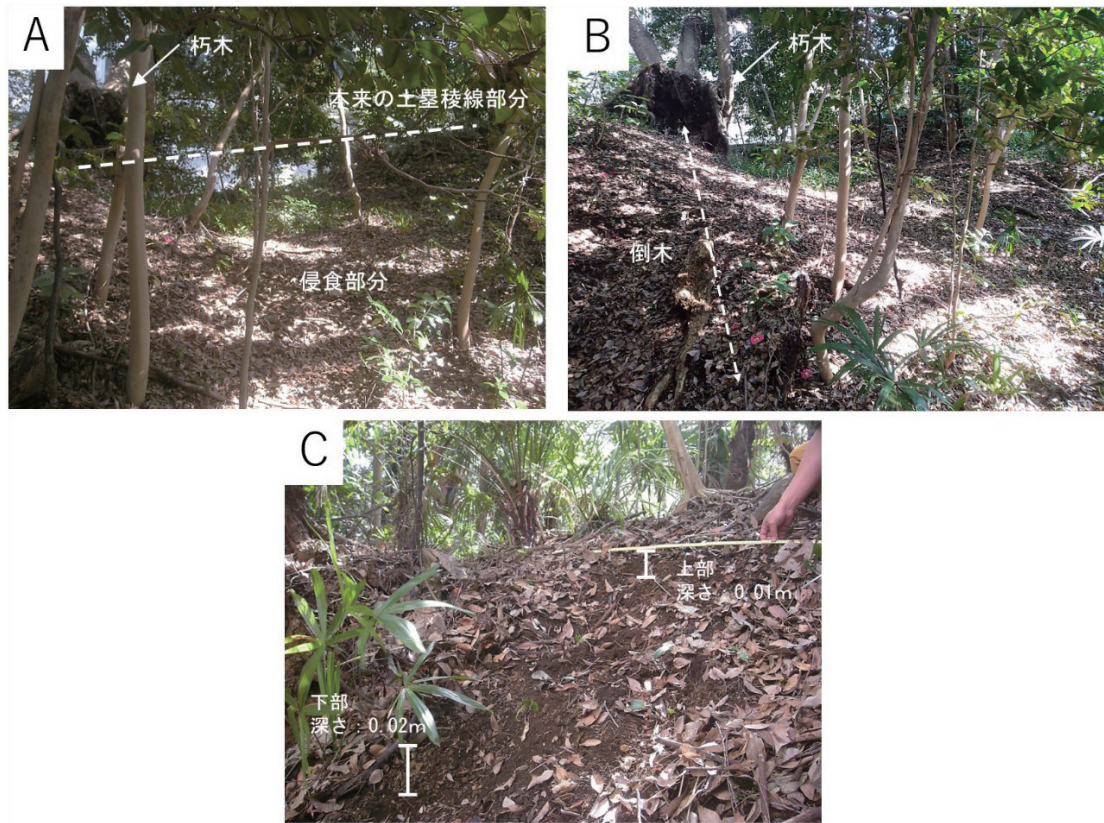
図5. 土塁上に見られる地形.

深さ) 0.1~1.22mとなっており、北側の形状は、幅4.5~7.6m、長さ4.5m、高さ(=溝の深さ) 0.22~1.22mとなっていた。南側斜面では稜線と直交するS30°W方向へ形成されており、北側斜面でも同じく稜線と直交する方向であるN38°E方向へ形成されていた。その他の斜面においては、表層付近に落枝や落葉が厚く堆積しており、これに隠れた下部において傾斜角度が20°以上の斜面を中心に図5の(C)に見られるリルもしくはガリー状の微地形が多く形成されている様子が観察された。ガリーとは、雨水による地表面の侵食形態の一つであり、強い降雨などにより形成されたリル(細溝)が、継続する水流により谷頭侵食を起こし、その長さや幅を増長することで形成される(小池, 1981)。土塁①-3において観察されたガリー状の地形は、南北両斜面で相当数の確認がされており、最も形状が明確なガリー3点を対象に計測をおこなった。計測したリルもしくはガリー状地形の幅は約0.1~0.2m、長さは約2m、高さ(=溝の深さ)は約2~5cmとなっており幅・長さ・高さ共に小規模となっていた。また、いずれのリルもしくはガリーも土塁稜線より各土塁斜面の下部へかけて緩やかに蛇行した形状となっており、直線的な形状を取るものは確認されなかった。また、ガリー状地形の形成地点の表層には、根茎が密に発達している場合が多く、発達した根茎に沿った流路を形成した結果、蛇行した形状になった可能性が考えられる。また、傾斜角度が10°以上20°未満の地点中で樹木根の露出が発生している箇所では、本来の土塁斜面の傾斜方向(南西方向)とは異なる方向の斜面が形成されている箇所が多く確認された。

- (A) 土塁稜線を侵食する谷状地形。  
 (B) 谷状地形縁辺部に見られる朽木および倒木 (A を別方向から撮影)。  
 (C) 土塁斜面に見られるリルおよびガリー状の侵食地形。

土塁稜線部にみられる、向かい合う両斜面に跨り形成される斜面方向の乱れについては、付近に朽木や倒木(図5の(B))が分布する地点である場合が多く、稜線で発生した倒木や樹木の衰退に伴う支持層の軟弱化により土塁形状が崩壊した痕跡と考えられ、これにより両斜面に水流の集中する地形的起伏が形成されたことで谷状の地形が発達したと推定される。上述の先行研究内においても指摘されるように、土塁内部の乾燥は稜線部分において最も著しいことが示されており、樹齢200年以上のスダジイが数多く生育する土塁上において、膨軟な土壌下における支持力の低下が素因となり、成長したスダジイの自重による倒木の発生が誘因となることで斜面崩壊が促された可能性が指摘できる。
