自然教育園におけるナラ枯れの発生

Akiko Shimoda¹, Keiichi Takada², Nagi Miyata², Masahiko Tokoro³: Outbreak of Japanese oak wilt in the Institute for Nature Study. Miscellaneous Reports of the Institute for Nature Study (52): 37–44, 2020.

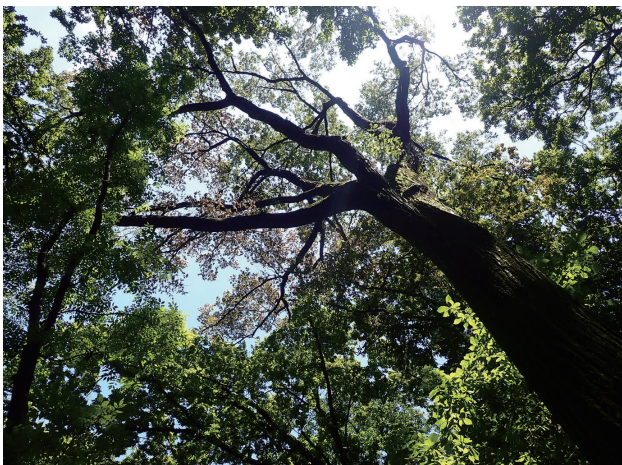
2019年4月、自然教育園の2本のコナラが、葉をつけたまま枯死していることに気が付いた。枯死したコナラは、幹に昆虫から穿孔を受けたと考えられる2mm程度の穴があり、地際に木くず（フラス）が散乱していた。原因を特定するため、木片を採取し調査したところ、カシノナガキクイムシ *Platypus quercivorus*（以下、カシナガと呼ぶ）の穿入に伴うブナ科樹木萎凋病（通称：ナラ枯れ）であることが確認された。また、カシナガは遺伝的に異なる2つの集団が存在するが（Hamaguchi and Goto, 2010）、自然教育園で確認されたカシナガの生体サンプルは、日本海型であることがわかった。枯死し

図1. ナラ枯れにより枯死したコナラ。

たコナラへの対処として、2本のうち、フラスの多かった1本は伐採搬出し、フラスが少なかった1本は穿孔部分をビニールシートで被覆して（以下、ビニール被覆）、羽化した成虫の拡散を防ぐ措置をとった。

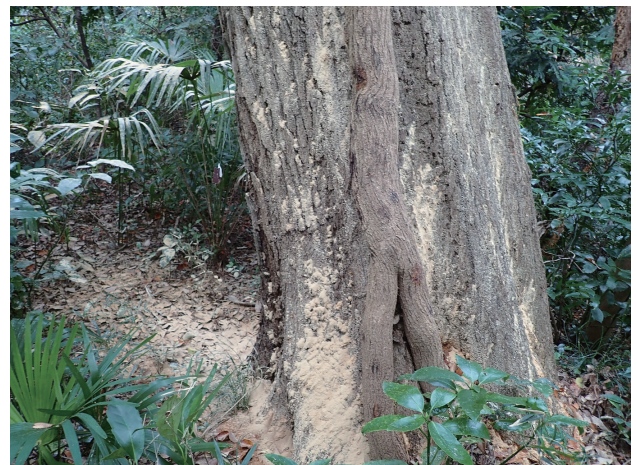
図2. カシナガの穿孔によるフラス。

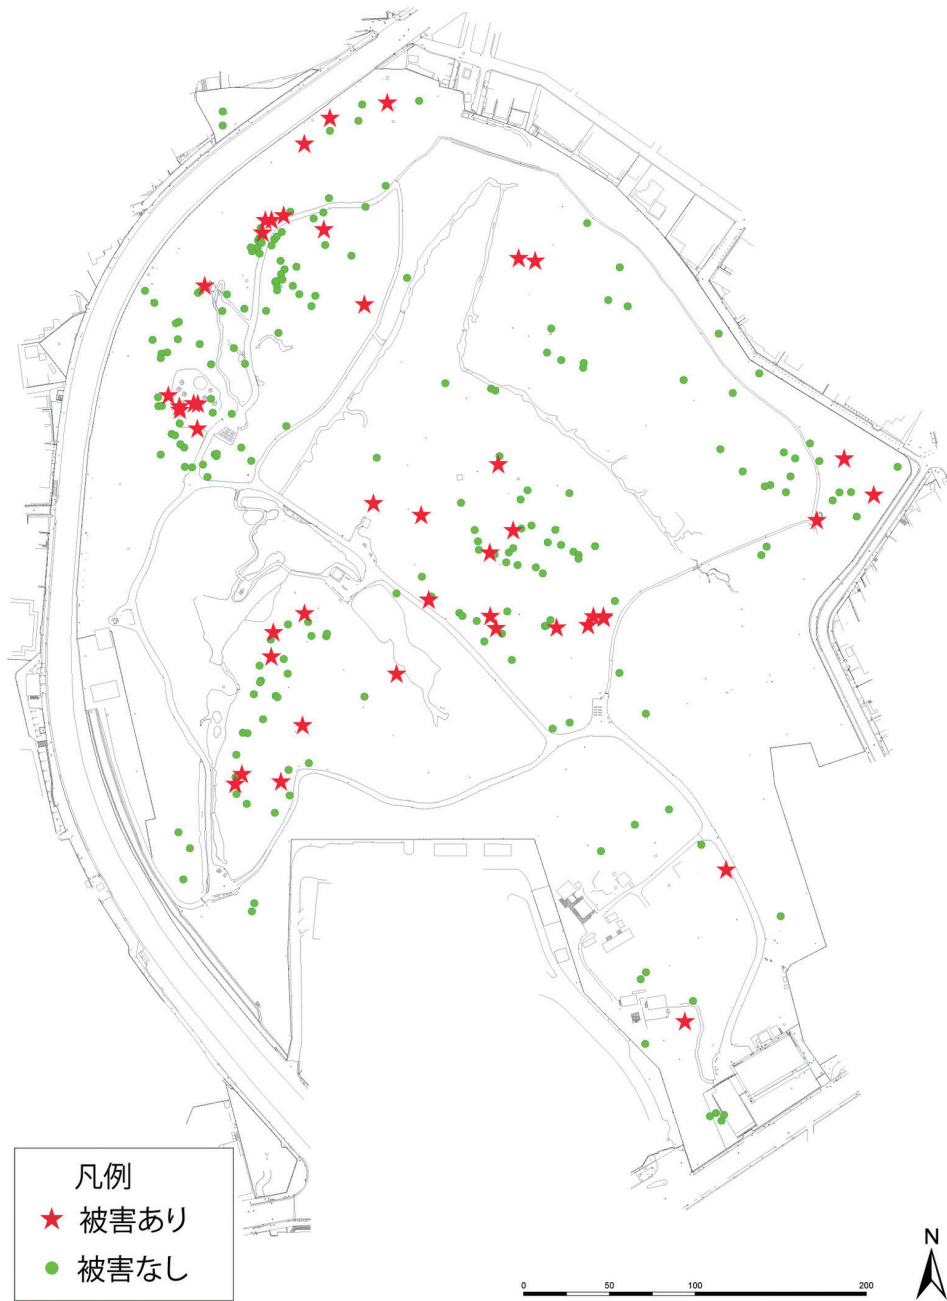
調査対象木 247 本について、穿孔が 1 か所以上確認された樹木を「被害あり」、穿孔が確認されなかった樹木を「被害なし」としてその位置を示す (図 4)。分布はばらついており、特定の方角に偏るなどの傾向は特に見られない。

図4. 自然教育園内における被害木(★)と健全木(●)の分布.

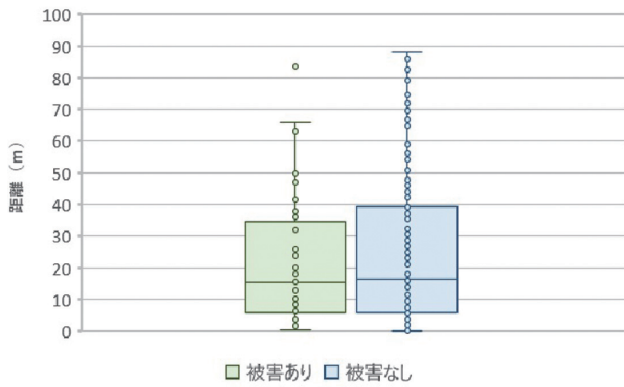
園路から対象木までの距離と被害の有無については、図 5 に示すとおり、被害ありは、最大値 65.9 m、最小値 0.3 m であった。被害なしは、最大値 88.0 m、最小値 0.0 m であった。両者を比較すると、最大値は被害ありが被害なしよりも小さく、最小値はほぼ同じであった。

現状ではデータが少なく精査が必要な段階ではあるが、園路および外周と対象木までの距離と被害の有無の検討から、園路から近い距離でカシナガによる穿孔被害が見られる傾向があった。園路は 2m 程度のオープンスペースで、その上空は樹木がない。また、園内の景観的な観点から、園路周辺はシュロを除去するなどの樹木管理も行っており、林内に比べ開けた環境となっている。カシナガは明るい環境を好む (Igeta et al., 2003) ため、開けた環境の園路周辺にカシナガが多く誘引されている可能性がある。一方で、外周からの距離とカシナガの穿孔被害の有無については、特に関係は見られなかった。

図5. 被害の有無と園路から対象木への距離.

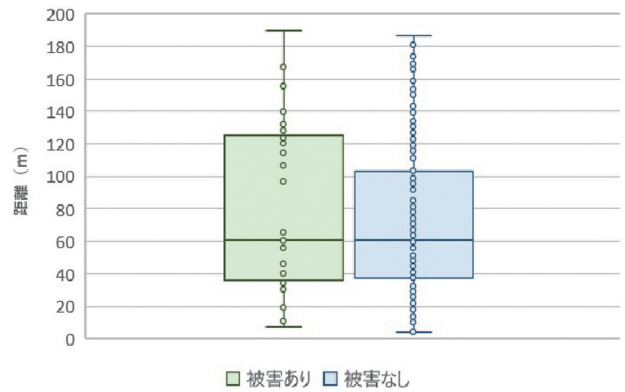
外周からの距離と被害の有無については、図 6 に示すとおり、被害ありは、最大値 189.6 m、最小値 7.2 m と

なり、被害なしは、最大値 186.5 m、最小値 4.0 m であった。両者を比較すると、最大値、最小値ともにほぼ同じであった。

図6. 被害の有無と外周から対象木への距離.

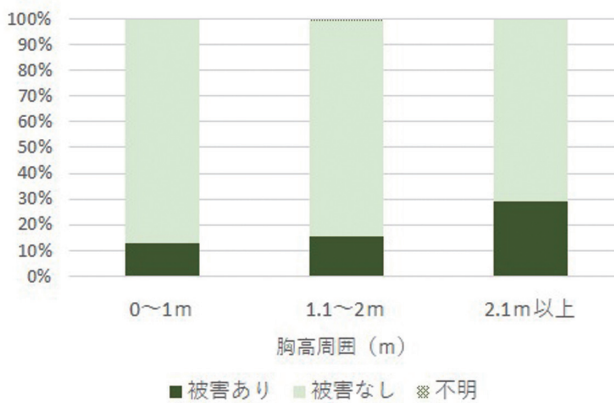
調査対象木 247 本について、胸高周囲と被害の有無について検討した。穿孔が 1 か所以上確認された樹木を被害ありとし、胸高周囲ごとにその割合を見ると、胸高周囲 1 m 以下は 5 本 (12.5%)、1.1 ~ 2m は 25 本 (15.4%)、2.1 m 以上で 13 本 (28.9%) となり、胸高周囲が大きくなるにつれて被害の割合が高くなった (表 3, 図 7)。

カシナガは小径木よりも大径木を加害し易い傾向があり (黒田, 2008)、今回の結果も同様に大径木のコナラが高い割合で被害を受けていた。

図 7. 胸高周囲階級別に見た被害の有無.

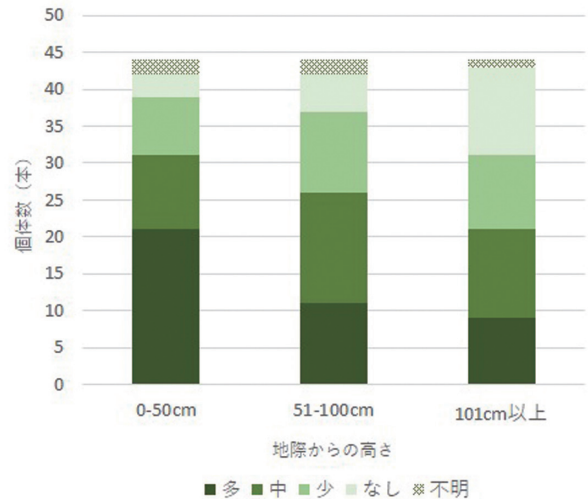
図 8. 地際からの高さ階級別に見た穿孔数とコナラの個体数との対応.

穿孔が1か所以上確認された44本について、地際からの高さ階級別に穿孔数を検討した。51か所程度以上の穿孔を受けた「多」に該当する対象木は、0~50cmの高さで21本(47.7%)、51~100cmで11本(25.0%)、101cm以上で9本(20.5%)となり、地際から低い位置ほど多くの穿孔を受けていた(表4, 図8)。一方、穿孔数が「なし」に該当する対象木を見ると、0~50cmの高さで3本(6.8%)、51~100cmの高さで5本(11.4%)、101cm以上の高さで12本(27.3%)となり、地際から高い位置ほど穿孔を受けない個体が多かった。

カシナガは樹幹上部よりも地際の太い部分に集中して穿入すると言われており(黒田, 2008)、今回の結果でも地際に近い部分で穿孔が多く確認され、同様の結果となった。

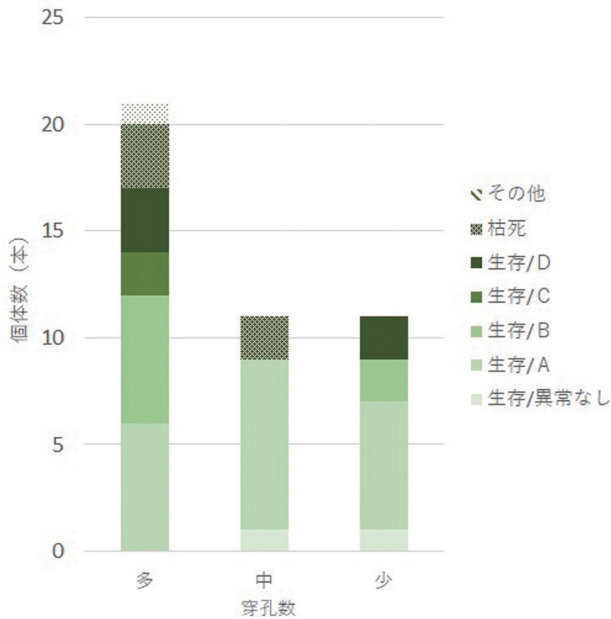
すべての高さで穿孔が1か所以上確認された43本について、穿孔数と生育異常について検討した。なお、ここでの穿孔数は、高さ別(0~50cm, 51~100cm, 101cm以上)の値の最大値とした。穿孔が「多」の樹木は、切り株となっていた1本を除き、すべての樹木で何らかの生育異常が確認された(表5, 図9)。穿孔が「多」もしくは「中」の個体のみで枯死した個体が確認され、穿孔が「少」については、枯死した樹木はなかった。生育異常については、穿孔の多さにかかわらず確認されたが、枯死に至るのは穿孔が多い樹木であったと言える。

図 9. 穿孔数階級別にみた生育異常.

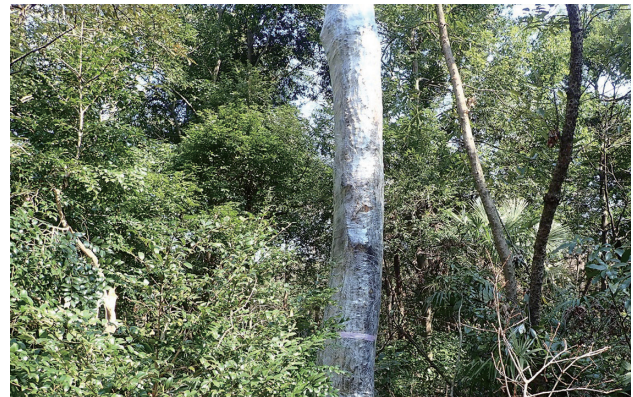
カシナガの拡大防止措置として、幹のビニール被覆を行ったが、景観上はかなり異質なものである（図 10）。被覆の高さについては、穿孔が5m程度の位置まで見られるものもあったため、これを全面被覆する設定をした。今後は被覆高さの低減化が課題であり、地際から1m以上の高い位置での穿孔状況をより詳細に把握し、景観に配慮しつつ効果的に拡大を予防するための被覆高さを検討する必要がある。また、被覆したビニールの除去については、被覆した樹幹内に生残するカシナガの調査を行い、生存個体がない状況を確認した上で、早期の除去を検討する必要がある。

図 10. ビニール被覆したコナラ.

樹冠の枯葉は 50% 未満（生存/A, 生存/B）と生育異常の程度は低いが、カシナガによる穿孔が多い樹木については、伐採はせず、5m 程度の高さまでビニール被覆を行った。根際はビニールが密着できないため、カシナガが捕獲可能な粘着シート（アース製薬製「カシナガホイホイ」）で覆った。ビニール被覆はカシナガ穿孔の予防措置としてもよく用いられる手法であるが（黒田, 2008）、今回はカシナガの脱出を防ぐ手段として実施した。また、粘着シートは、今後、シートを剥いで付着したカシナガの数を計数することで、カシナガの脱出状況を確認することも可能である。
