1894年の東京地震の写真資料

Photographs of the Tokyo Earthquake in 1894

Abstract Photographs of the earthquake that attacked Tokyo and Yokohama areas in 1894 are kept in the collections of the National Science Museum. The forms of the photographs are albumen papers, lantern slides and dry plates. Including these of the NSM, probably a considerable number of photographs were taken just after the event for the use at the former Imperial Earthquake Investigation Committee, and some of them were copied out for illustrations in the reports of the 1894 earthquake. Almost all of the original plates may have been lost; the twenty-two photographs reported here could only be scarce survivals showing damage after the earthquake at that time. Hence, these photographic materials of the NSM are thought to be valuable for the purpose of re-investigating disasters of the historical earthquake.

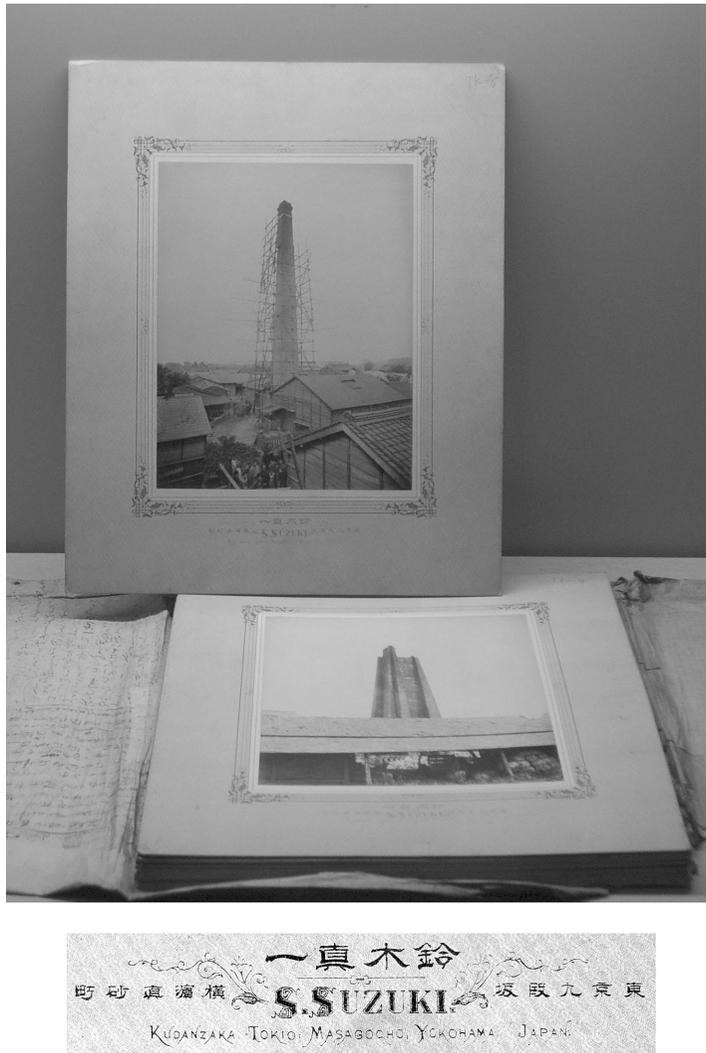
第1図 1894年の東京地震の台紙張り写真 下はその銘。

旧地震学教室とその後の地球物理学教室に置かれていたときの詳しい状況については今となってはわからないが、国立科学博物館の資料室内で確認したときの状況は次のようなものであった。印画紙のうち台紙張りの12枚は、ほかの地震の写真台紙とともにやや無造作に積み重ねられていた。ただ、この写真だけは反古となった紙を張り合わせたものに挟んで分けされていた(第1図)。そ

この台紙貼りの写真は特徴のあるもので、煙突を中心にしての縦位置の構図となっている．台紙の銘（第1図）から撮影／制作は当時九段に開業していた鈴木真一写真館¹³⁾であることがわかる．構図は破損した煙突を中心にしていて、明らかに煙突の被害の様子を記録に残すようにと撮られた写真である．1894年の東京地震の起きた明治の中頃は西洋の近代建造物が大都市を中心に広まっていた時期である．そのようなところに強い地震が襲ってきた．れんが造りの建物の被害が多く出

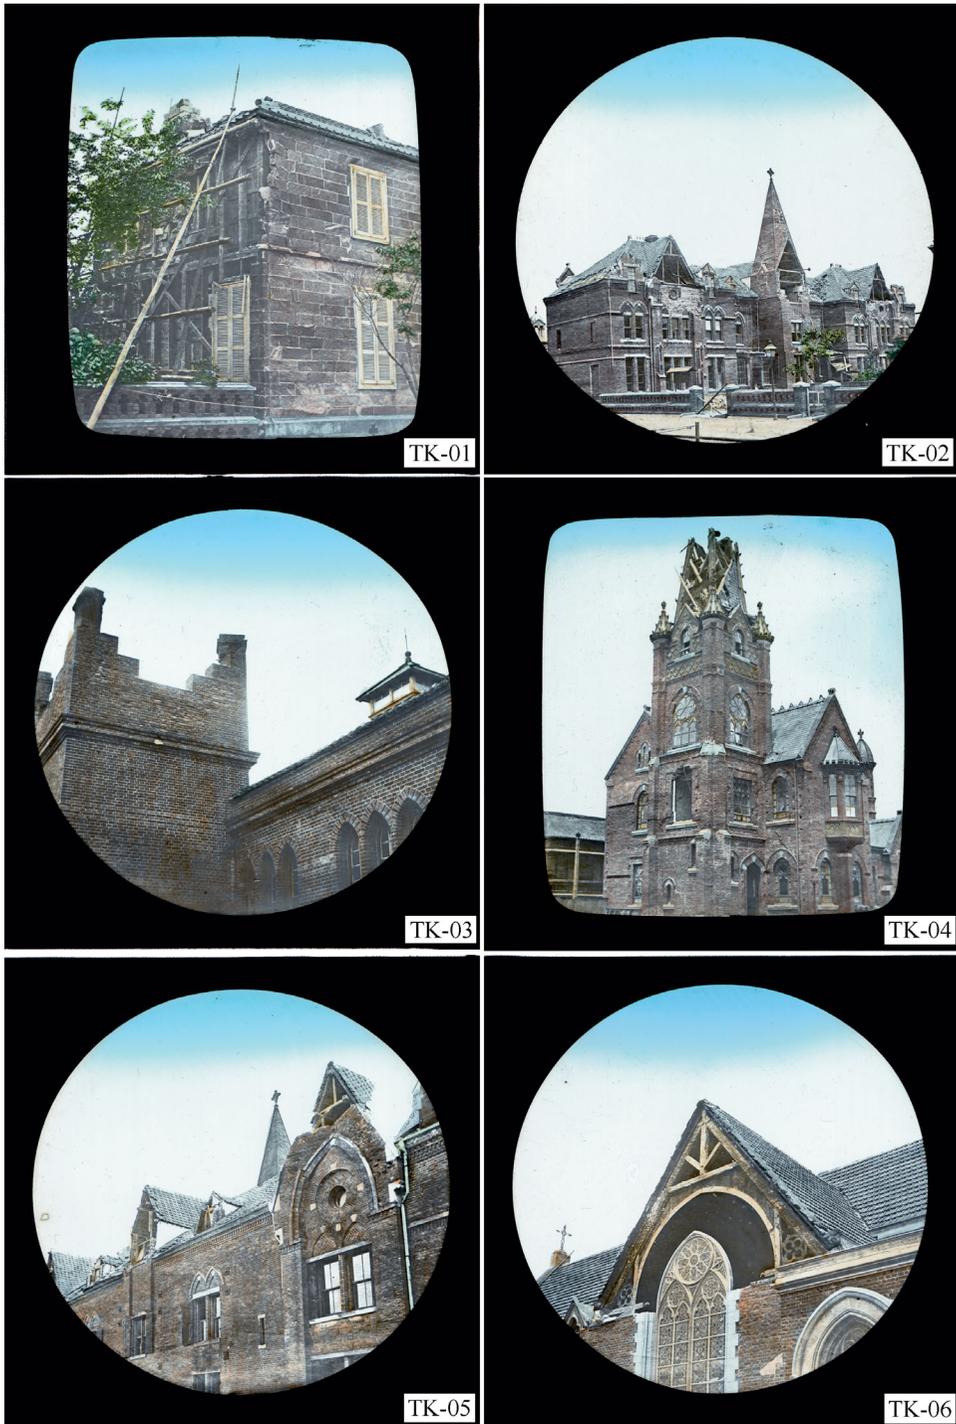
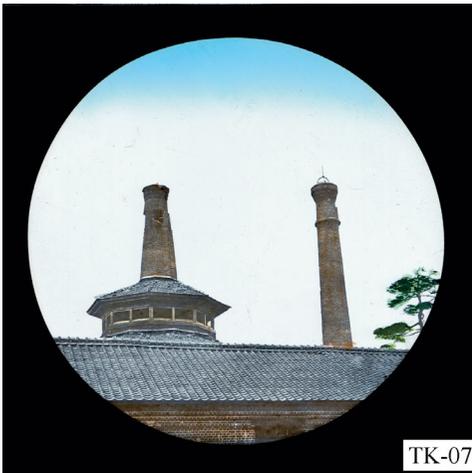
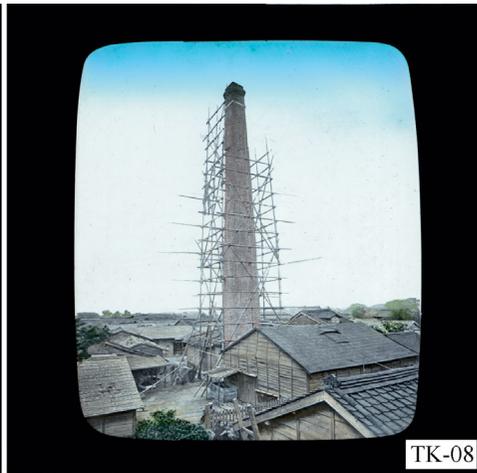
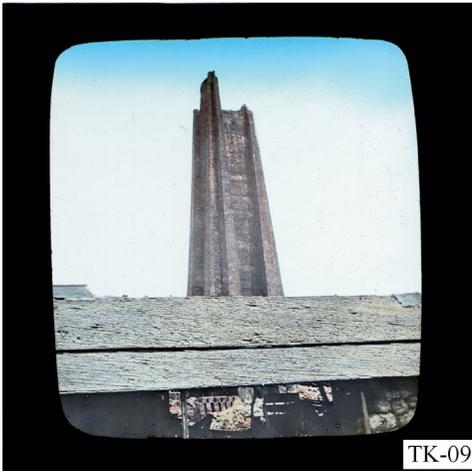
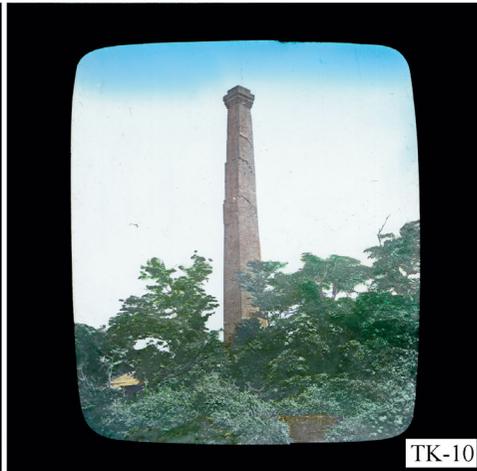
第2図 1894年の東京地震の写真 彩色幻灯の10枚 番号は対応する印画紙写真のもの．画面の範囲は印画紙より狭い．

第1表に写真の一覧を示す。幻灯写真はトリミングしてあったり彩色してあったりするが、印画と乾板のいずれかと重複するので、印画紙に振った番号(TK-)と乾板の番号(116-)とで並べ、幻灯写真のあるものはそのことを示し、またその大きさを右側の列にいった。印画紙と幻灯両方がある写真10枚については幻灯のほうを第2図に再録した。さらに第3図には台紙張りの写真で幻灯写真のないもの9枚を掲げた。

応する10枚には彩色がほどこされている。まわりにはマスクがかけられていて、その形は丸みをおびた四角形または円形である。したがって画面のあらゆる範囲は同じ写真の印画紙より狭い。大きさはほぼ82 mm角の正方形をなしている。厚さは画面の中側ガラス板のところで約3.0 mm、端の貼り合わせと保護の黒い布テープを貼ったところでは3.5 mm内外ある。彩色は地味であるが、割合にいいであり、上の空にはグラデーションのある青い飾りの色づけをしている。この着色のために上に延びた被写体の先が暗くなっている。膜面の剥離や浮きあがりは見られず、また、部分的な変色もなく、保存状態はよい。一方、ネガの113-03に対応する彩色のない幻灯の1枚はほかの10枚とはややつくりがちがいが見られ、これだけは幅が1 mm大きい。この1枚は彩色の10枚とは別口にカビネ版のネガからちがう手順でもって幻灯にしたとも考えられる。

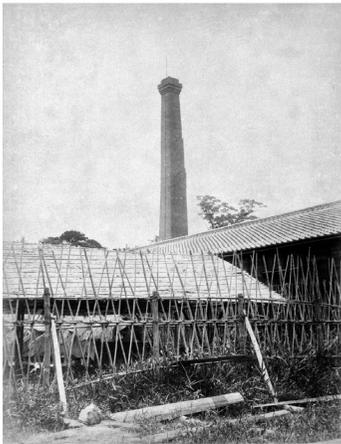
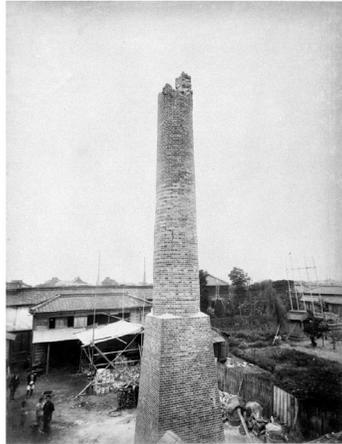
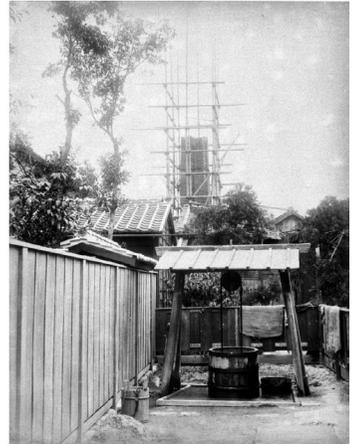
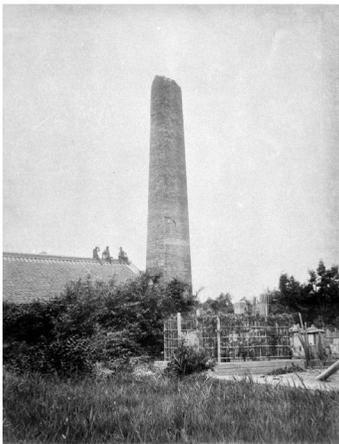
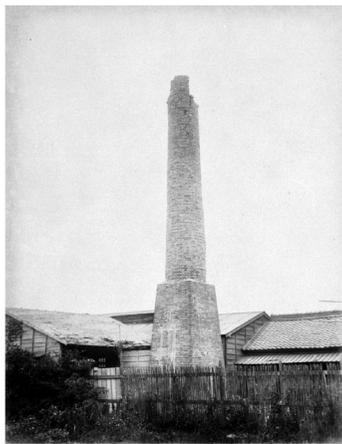
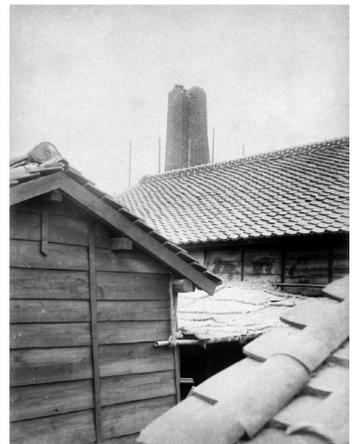
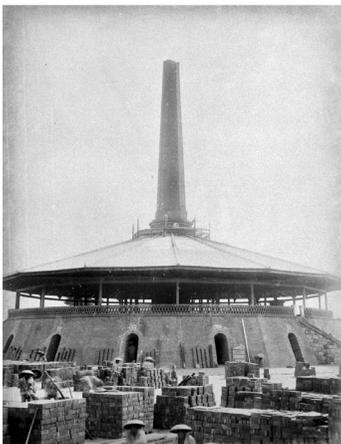
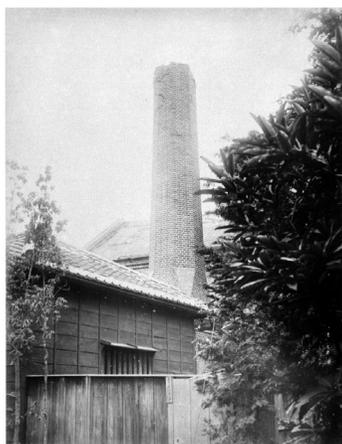
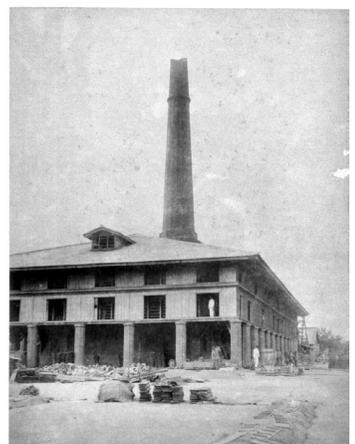
第3図 1894年の東京地震の写真 台紙張り 第2図の幻灯で示した写真を除く。

たのに加えて、至るところで煙突の損壊や亀裂が生じ目を引くことになった．そのためこの地震は一名“煙突地震”¹⁴⁾といわれた．煙突の被害の様子を撮っておこうというのは当然の要望であったであろう．しかし、そのような縦に長く伸びた被写体をまわりの様子をとりこんで写真に収めるといのは、レンズ選択の自由度のあまりなかった時代にあってはなおのこと難しかったであろう．鈴木写真館によるこれらの写真はこのことによく応えており、被害地震の記録ということを離れて、写真作品という観点からも見事な出来栄えといえよう．被写体が地震の被災物であるから、震災予防調査会で撮影を頼んだものかもしれない．しかし、ここに残っているものに限ってではあるが、これら鈴木写真館による写真は震災予防調査会報告の中の模写には使われなかった．ただ、そのうちの3枚は彩色の幻灯となって残されている．台紙の裏に鉛筆でメモのあるものが5枚あり、また

震災予防調査会は1894年の東京地震について、煙突の被害調査報告⁵⁾を出している。そこには調査した49基の煙突一つ一つについての欠落や破損、亀裂の様子を示す図が載っている。TK-08からTK-19までの写真の煙突でその報告の中に該当するものがあるかどうか当たってみたところ、表に示すように六基の煙突について該当するものがあることがわかった。

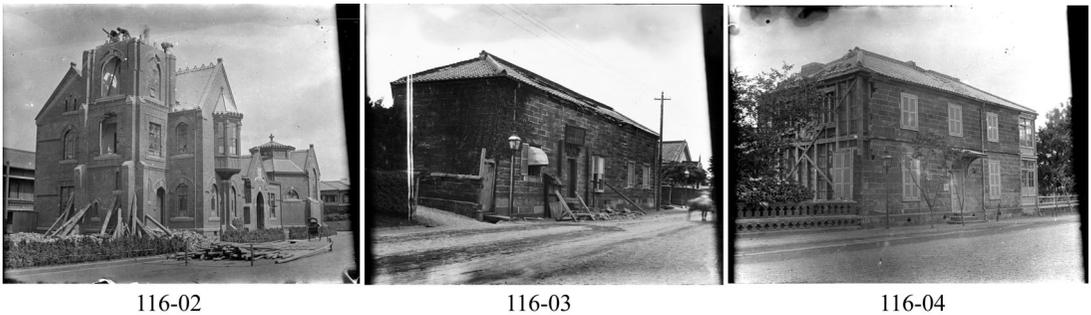
第4図 第3図 1894年の東京地震の写真 ガラス乾板のもの。

ガラス乾板のネガはカビネ判の大きさである。写真の画面は乾板の大きさ全体を使っておらず、両側がやや斜めにケラれたようになっている。また、116-02と116-04は露出過剰で、ネガ全体がかなり黒い。第4図にガラス乾板の写真を示す。

カビネの大きさのガラス乾板写真で、被写体は建物である。先にも述べたように同じ建物を似たようなアングルで撮った写真があるが、印画の写真とはちがうショットのものである。

さきに磐梯山噴火の写真についての記した¹⁰⁾中で、国立科学博物館で所蔵する旧東京大学地震学教室の写真のうち1900年より前のものについては種板となるオリジナルのネガはないとした。1894年の東京地震の写真にはこのようにカビネ判のネガ3枚が残っている。これがオリジナルなネガであろうか。この写真を含む旧地震学教室のネガ乾板についていえば、ほかに1891年の濃尾地震の写真の複写があり、また1923年の関東震災の写真にも複写したものがあのように、すべてがオリジナルの撮影のものというわけではない。そこで、この明治の東京地震のネガ乾板の写真ものの複写かもしれない。しかし、このガラス乾板の写真が複写だったとしたら、条件のよい室内でそれを行ったにしては露出過剰のものがあり、また、両脇がケラれていて、杜撰な作業という感じがする。また、往々にして複写写真には印画紙を止めているものがまわりに見られるが、この3枚にはそれがない。そうなるこのカビネの乾板は本職の写真師でない研究者かまたは大学のスタッフあたりが被害調査のときに現場で撮影したオリジナルのものと考えられる。

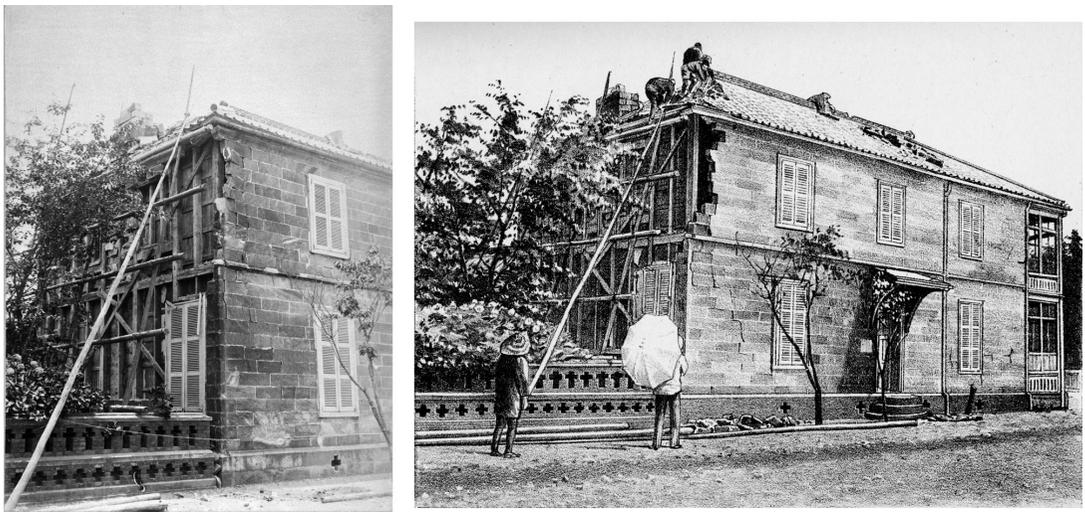
第5図 1894年の東京地震による築地居留地住宅の被害 左：写真TK-01 右：震災予防調査会報告⁴⁾の図（第118図） 写真の模写であるが、同報告ではこれを“写真版”といている．もとの写真はTK-01とも116-04とも異なる．図中の人物はあとから書き加えたか修正したものと思われる．

写真TK-01については、ガラス乾板116-04の写真と震予4:118図の模写（“写真版”としている）の建物は同じである。この3枚をくらべてみると、建物の左側の壊れたところの様子が少しずつ違い、また屋根を見てわかるように撮影の角度も違っている（第5図）。そうしたことから震予4:118図はTK-01や116-04をもとにして書き起こしたのではなく、別の写真から模写したものと考え

られる。また、図中の人物はあとから書き加えたか修正を施したものかもしれない。道に立っている人はともかくとして、足場の悪い屋根に乗って工事している人を静止させ当時の感度の低い乾板でブレないように写すということは難しかったと思われる。

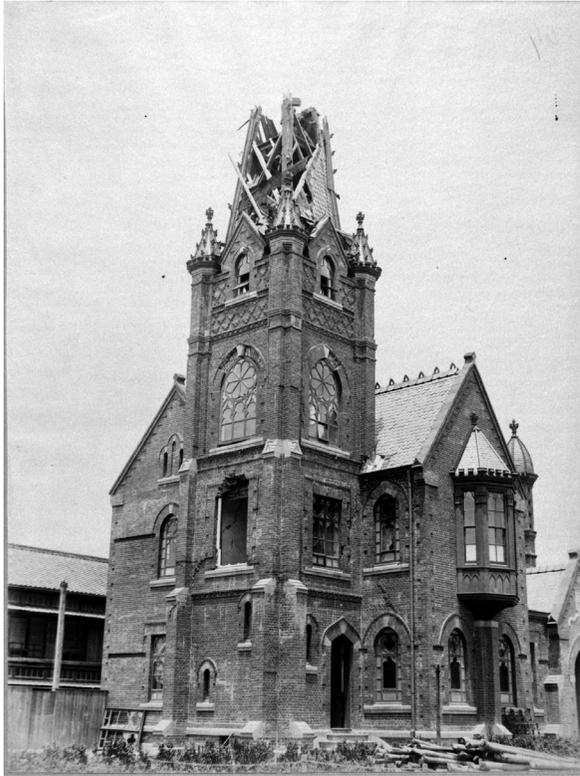
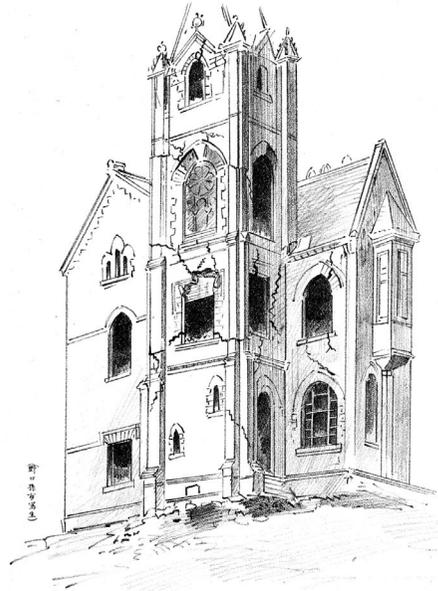
第6図 1894年の東京地震による塔のある建物の被害 左：写真TK-04 右：震災予防調査会報告の第126図（築地居留地神学校）この図は写真の模写ではなくスケッチである．写真と図の建物は似ているが、窓の形など細かいところで違いが見られる．スケッチの様子は築地という海岸の平坦地にしてはやや不自然である．

TK-04と116-02の建物は同じものであるが、116-02では取り壊しが進んでいて、塔の屋根の部分がなくなっている。これと似た形の建物の図が震予4:126図にあり、その建物は築地居留地神学校となっている。これをTK-04とともに第5図に示す。この図はスケッチした人の名前が記されていて模写ではない。写真とスケッチとでは右側の2階の出窓をはじめ違うところが見られるので別の建物かもしれない。しかし、震災予防調査会報

告⁴⁾では築地の神学校の塔の被害がひどかった例として「塔の被害」と「煉瓦造りの被害」の2ヶ所の項目で同じように述べており、同じく被害の大きかった立教大学とともにこの建物が写真撮影の対象になったと考えるのが自然である．やはり写真の建物はその築地の神学校であろう．むしろスケッチ画では東京湾岸の平坦な土地にあるのにもかかわらず「丘の上の教会」の感じに見てとれるように描かれていて、こちらのほうに不自然と思われるところがある．ではなぜ写真の模写を使わなかったのであろうか．調査会報告では塔には上から下までにわたる長い亀裂がはいっているものの、木造の屋根の瓦は落ちなかったことが述べられている．写真の模写を使ったのではその記述と
